## Analisis *Unsurfaced Road Condition Index* Untuk Kualitas Jalan Tambang PT Antareja Mahada Makmur Kalimantan Timur

### *Analysis of Unsurfaced Road Condition Index for the Quality of Mining Roads of PT Antareja Mahada Makmur East Kalimantan*

Nasyitha Halimatussa'diah<sup>1</sup>, Supardi Razak<sup>2</sup>, Agus Budiono<sup>3</sup>  
<sup>1,2,3</sup>Universitas Islam Negeri Syarif Hidayatullah Jakarta, Indonesia

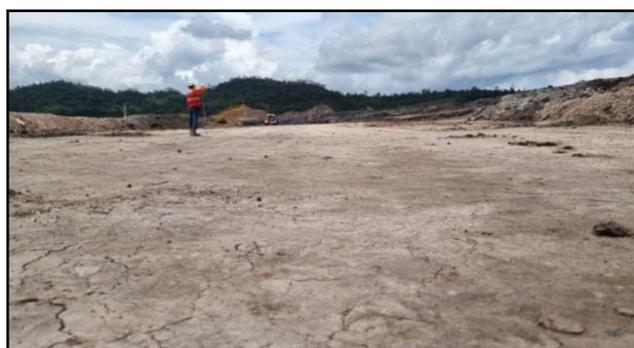
*Crossfall* dapat dikatakan rusak ketika kemiringannya tidak terbentuk sehingga berpotensi terjadinya genangan ketika hujan. Tipe kerusakan dapat berbentuk *ruts* (jalur ban), *potholes* (lubang), *corrugation* ataupun kondisi lainnya yang mengakibatkan kemiringan jalan tidak terbentuk sempurna. Bentuk perbaikan yang diperlukan ialah melakukan perbaikan kemiringan pada jalan yang ada dan pastikan *crossfall* tidak rusak agar tidak terjadi genangan saat hujan.

Gambar 1. *Improper cross section***Ketidaksempurnaan saluran drainase**

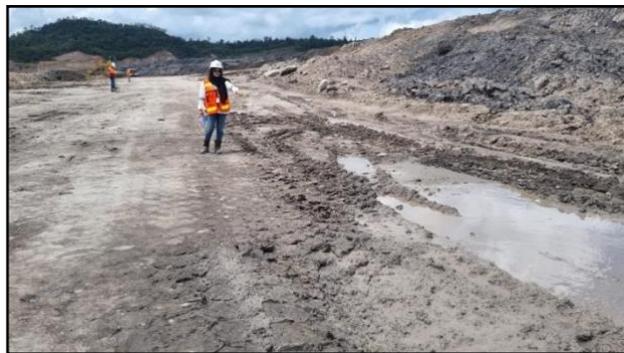
Saluran drainase tidak dirawat dengan baik, sehingga terdapat debris yang menghambat laju aliran air. sedimentasi yang terbentuk mengakibatkan pendangkalan saluran bahkan pada kondisi ekstrim nya elevasi saluran lebih tinggi dari elevasi jalan. Hal ini berakibat air tidak akan bisa masuk ke saluran / cenderung menggenangi *hauling road*, Sudetan air dari sisi *bundwall* menuju ke saluran tertutup *spoil*, Saluran *drainase* tidak dibentuk. Bentuk perbaikannya berupa perbaikan *crossfall* dan juga pembentukan sudetan air agar air dapat mengalir.

Gambar 2. Ketidaksempurnaan saluran drainase

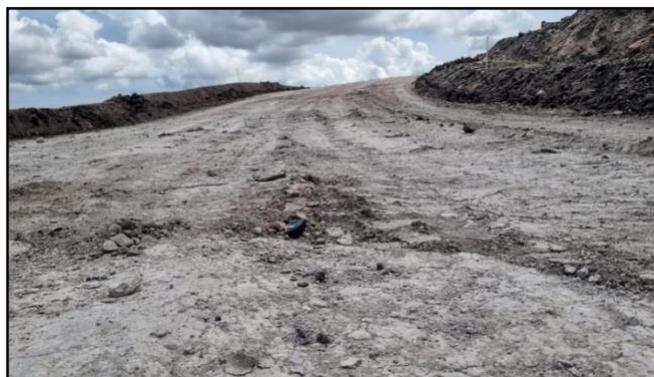
*Corrugation* adalah jenis kerusakan berbentuk gelombang, terjadi tegak lurus terhadap arah lalu lintas dengan interval yang teratur, *Corrugation* dikenal juga sebagai *washboarding* karena bentuknya yang menyerupai papan pencuci, Jenis kerusakan ini terjadi akibat penambahan tekanan yang terjadi seketika. Sehingga jenis kerusakan ini umumnya terjadi area perlambatan/percepatan seperti pada lokasi awal tanjakan, akhir penurunan, *intersection*, tikungan, *Corrugation* juga dapat berkembang dari kerusakan jenis *potholes* dalam skala yang banyak. Pada beberapa kasus dijumpai proses *ripping* badan jalan tanpa diikuti kegiatan pemadatan juga berpotensi terjadinya *corrugation*. Pastikan saat proses *ripping* badan jalan diikuti juga pemadatan pada badan jalan dan meminimalisir pengereman mendadak dari *hauler*.

### Gambar 3. Corrugation

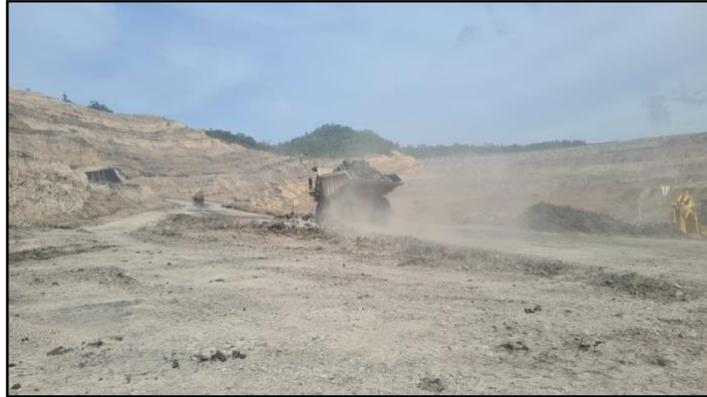
Repetisi kendaraan yang melewati suatu *hauling road*, akan membuat material penyusun *Unsurfaced Road* menjadi aus, lepas nya material halus ini membentuk awan debu dan berbahaya bagi pengendara. Agar debu tidak menutupi jarak pandang, maka sebaiknya dilakukan penyiraman dengan *water truck* setiap adanya kemungkinan kemunculan debu atau asap dari kegiatan mengangkut material oleh *hauler*.

Gambar 4. Munculnya debu

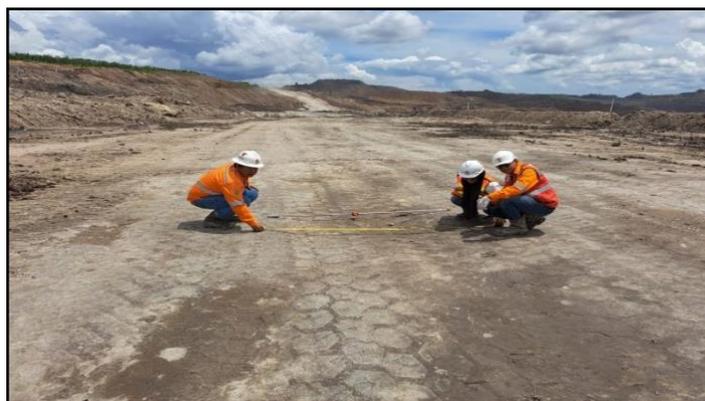
*Potholes* adalah penurunan setempat menyerupai mangkuk pada permukaan jalan, *Potholes* umumnya memiliki diameter kurang dari 1meter, *Potholes* dapat terjadi sebagai akibat konsentrasi beban kendaraan pada satu jalur tertentu, *Potholes* awalnya adalah berupa cekungan kecil dan semakin cepat berkembang akibat air yang mengumpul dalam cekungan tersebut, Akibat genangan air pada cekungan *potholes*, dapat menyebabkan runtuhnya kuat geser material karena infiltrasi air ke dalam lapisan *subgrade*. Agar tidak terjadi *potholes*, maka sebaiknya dilakukan pemadatan pada badan jalan.

Gambar 5. Potholes

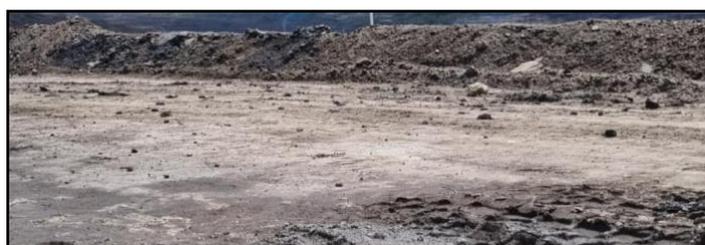
*Ruts* adalah depresi permukaan *hauling road* membentuk jalur roda sejajar dengan *centre line* *hauling road*, *Ruts* disebabkan oleh deformasi permanen pada salah satu bagian jalan sebagai akibat repetisi kendaraan pada kondisi subgrade yang tidak padat. Agar tidak terjadi *ruts*, maka sebaiknya dilakukan pemadatan pada badan jalan.

**Gambar 6. Ruts**

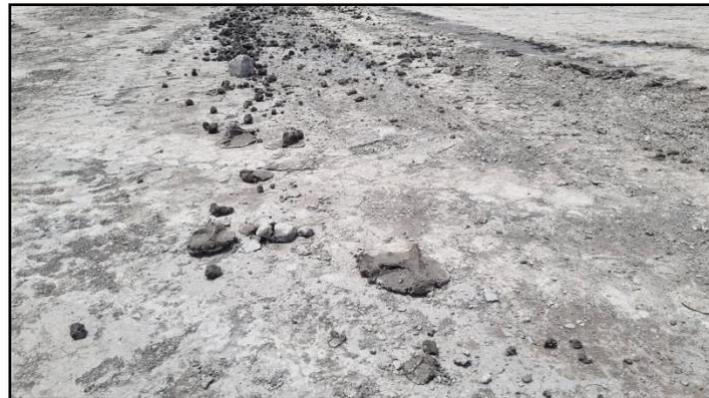
Gesekan yang timbul akibat ban kendaraan akan berpotensi membuat partikel penyusun jalan terlepas, Terlepasnya partikel halus akan menjadi awan debu, sedangkan partikel berbutir kasar yang terlepas akan menyebabkan tumpukan material lepas di badan jalan, Material lepas juga dapat diakibatkan oleh jatuhnya material berukuran *bouldery* yang dibawa oleh unit *hauler*. Jatuhan *boulder* ini berpotensi terinjak oleh *tyre* dan mengakibatkan kerusakan pada *tyre*, Material lepas juga dapat disebabkan oleh *spoil* diatas badan jalan sehingga berpotensi menghambat lajur aliran air di permukaan *hauling road*. Agar tidak terjadi *loose aggregate*, maka sebaiknya dilakukan pemadatan pada badan jalan.

**Gambar 7. Loose aggregate**

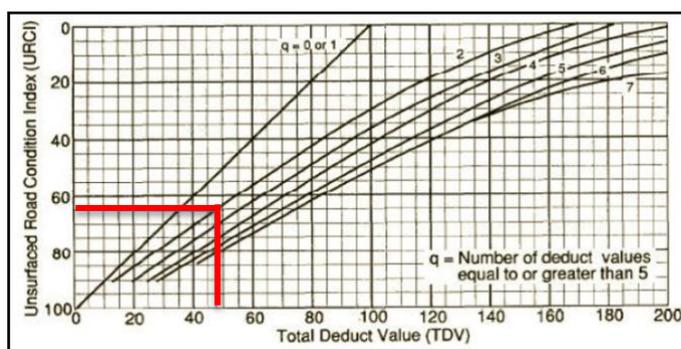
Gambar 8. Diagram nilai URCl

Nilai URCI yang didapat adalah sebesar 65 untuk kedua segmen jalan yang telah diambil. Walaupun nilai URCI sudah menunjukkan hasil yang bagus, namun tetap terdapat permasalahan dalam URCI.
